Austatud klient

Soovime teid teavitada, et Apollo Tyres (Europe) B.V on registreerinud Euroopas tagasikutsumise, mille põhjuseks on saastunud ühendi kasutamine konkreetsetes rehvipartiis, mis toodeti 2024. aasta 9. nädalal ja millest mõni võidi paigaldada teie autole. Võimalike mõjutatud rehvide andmed on esitatud allpool. Rõhutame, et probleem ei mõjuta ühtegi teist rehvisuurust ja ühtegi muud rehvi, mis ei ole toodetud 9. nädalal, ning neid ei saa tasuta asendada.

Mida me palume teil teha?

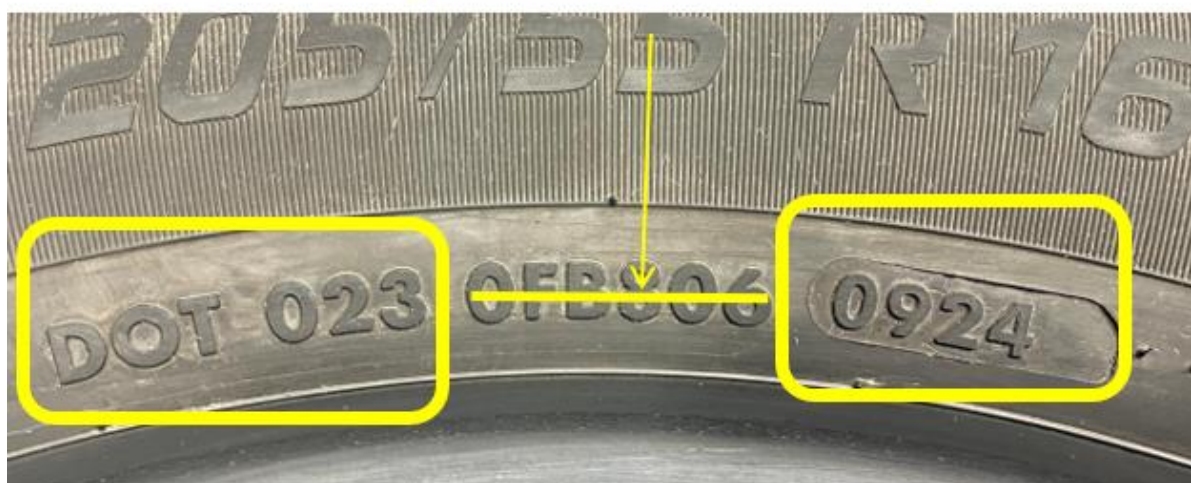
Rehvid, mis tuleb eraldada, saab tuvastada rehvi küljel oleva graveeringu järgi, vt kollasega esile tõstetud informatsiooni.

- 1- DOT 023
- 2- 0924 (nädala/aasta kood)

The information between “DOT 023” and “0924” is not relevant for the segregation.

*Võtke arvesse, et kogu informatsioon on nähtav ainult rehvi ühel küljel.

Ultrac, Quatrac Pro+ and Quatrac Pro EV puhul:

→ ülaltoodud informatsioon on nähtav rehvi välisküljel.

Quatrac puhul:

→ paremale paigaldatud rehvide informatsioon on nähtav väljaspool ja vasakule paigaldatud rehvidel seespool.
